Objekt: Universität Mainz Nat. Med. Bau
 Anschrift: Mainz
 Ansprechpartner: Frau Reindel
 Kontaktaufnahme: Tel.: +49 (0) 6131 3925 665
 Montagebetrieb: Glaserei & Bautenschutz S. Kiszko 65 479 Raunheim
 Tel: +49 (0) 6142 / 175 542 A. Flettnerstr. 4

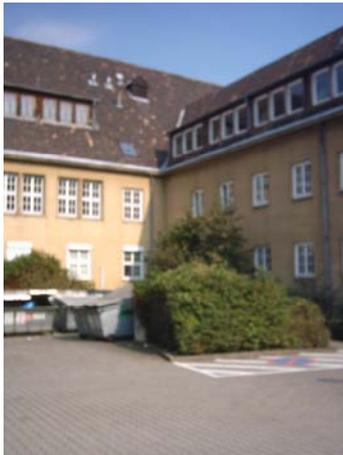
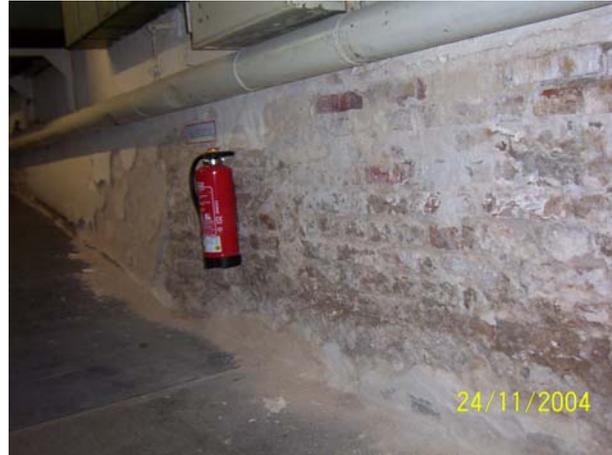
Problemstellung: Sehr starke Schädigung der Bausubstanz. Der Putz ist durch die Feuchtigkeit und das damit verbundene Salz komplett zerstört. Das Mauerwerk ist zum großen Teil vom Salz zerfressen.

Lösung: Entfeuchtung mit **RAPIDOsec®** - Installation am 21.12.2004

Reaktion: Bereits wenige Tage nach der Montage der Anlage deutliche Verbesserung der Luftqualität in den Kellerräumen. Bemerkenswert ist die gleichmäßig verlaufende Abtrocknung und die enorm hohe durchschnittliche Reduktion der Feuchtwerte um 48,41 % von den Ausgangswerten.

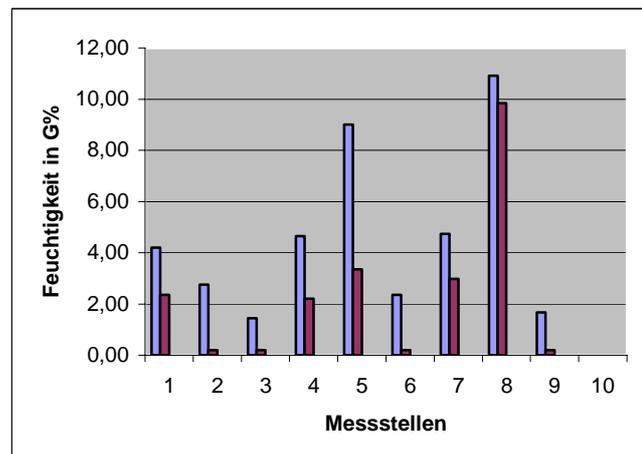
**1. Nachmessung vom 28.01.2005
mittels CM Probeentnahmen**

M1	2,36 %
M2	0,20 %
M3	0,20 %
M4	2,21 %
M5	3,35 %
M6	0,20 %

Die Entfeuchtung gilt als abgeschlossen.
